S12 Pääteiden parantamisratkaisut

## **Leveäkaistatie talvella**

Seurantatutkimus valtatiellä 6 välillä Koskenkylä - Kouvola

**Tiehallinnon selvityksiä 47/2005**

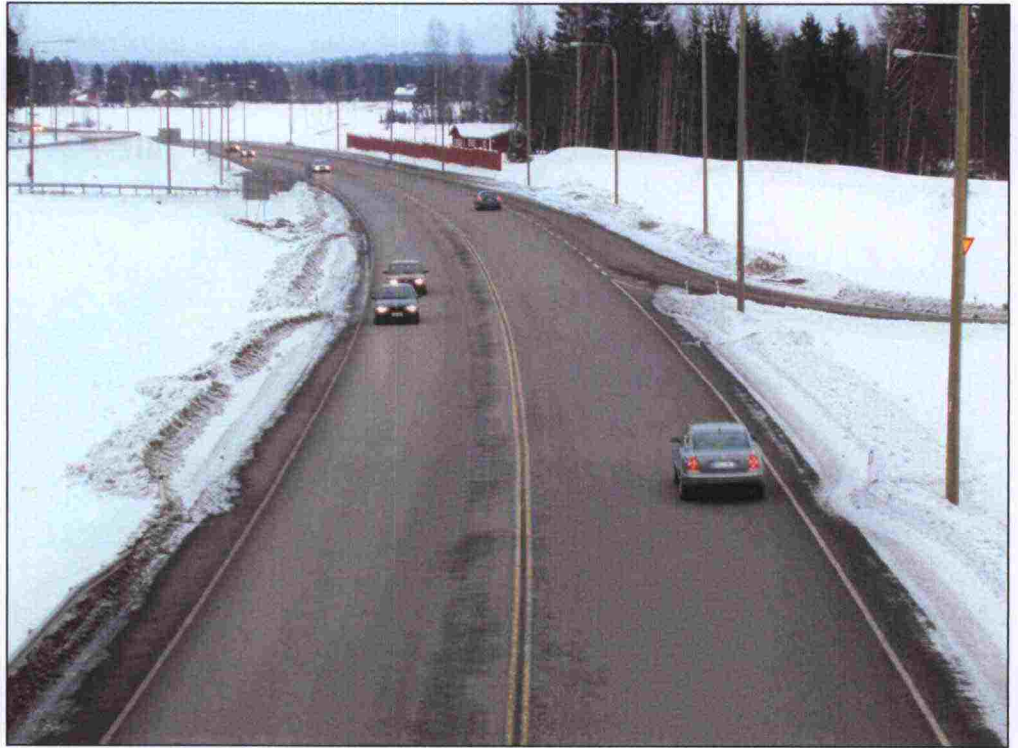
Kuva 2-2. Eritasoliittymissä on yksisuuntaiset rampit ja päätiellä kiihdytys- ja hidastuskaistat. Eritasoliittymien kohdalla on normaaliin tapaan sulkuviivat. Asutuksen kohdille on tehty melusuojuuksia. Kuva Lapinjärven eritasoliittymästä Kouvolaan suuntaan.

Liljendalin, Lapinjärven ja Elimäen kirkonkyläiden kohdalle on tehty eritasoliittymät (kuva 2-2). Muut yleisten teiden liittymät ovat kääntymiskaistoin varustettuja tasoliittymiä. Tielle on rakennettu kevyen liikenteen väyliä ja -alikulku-siltoja, tehty yksityistiejärjestelyjä (kuva 2-3) ja lisätty tievalaistusta. Ympäristönäkökohdat on otettu huomioon rakentamalla melu- ja pohjavesisuojausja sekä varustamalla tien alkuosa Pernajan ja Liljendalin alueella riista-aidoilla.

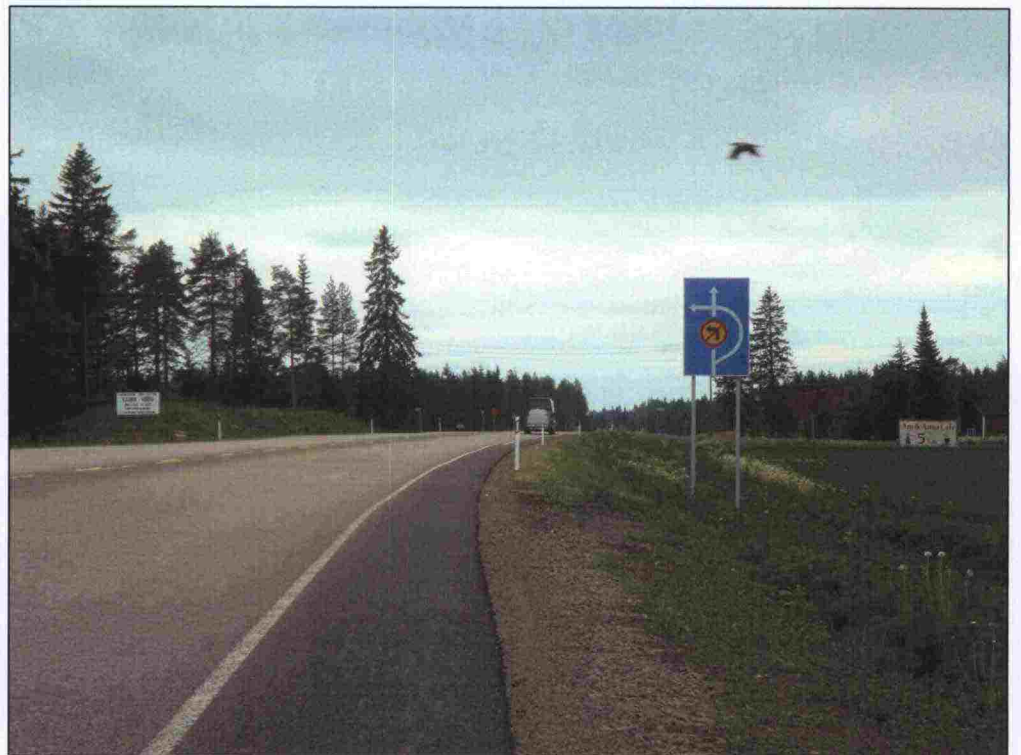
Kuva 2-3. Muutamassa yksityistieliittymässä on käytetty silmukakään-  
nöstä helpottamassa vasemmalle kääntymistä.

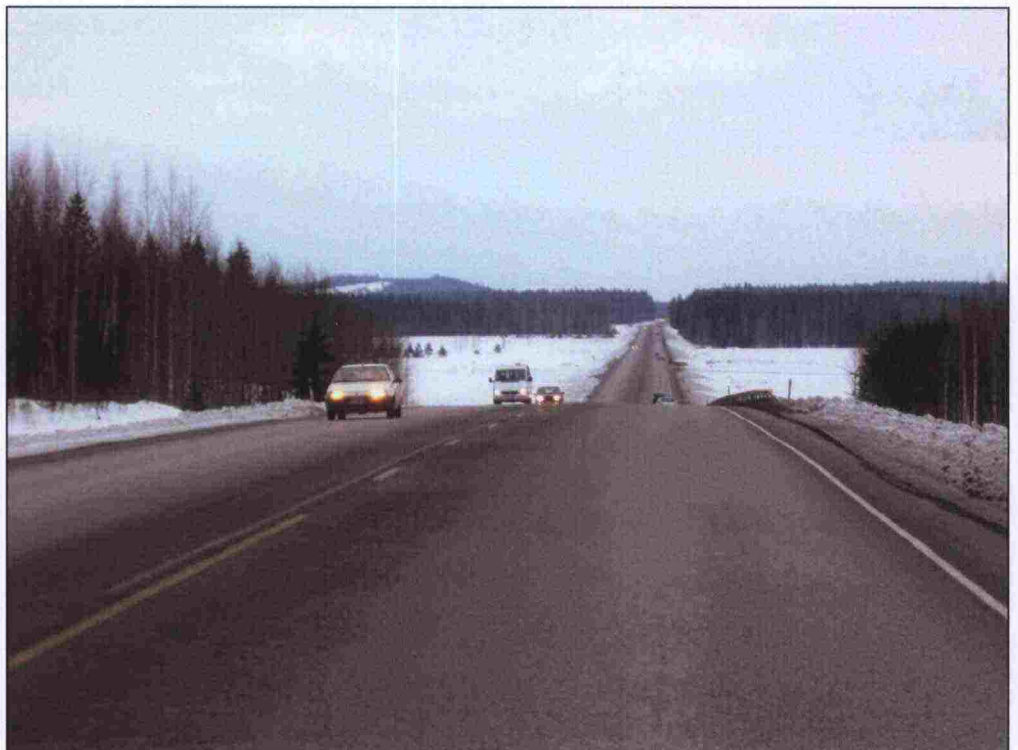
Kuva 2-5. Leveäkaistatie Palokorven alueella Elimäellä. Kymenlaakson puolella tielle ovat tyypillisiä pitkät suorat osuudet.

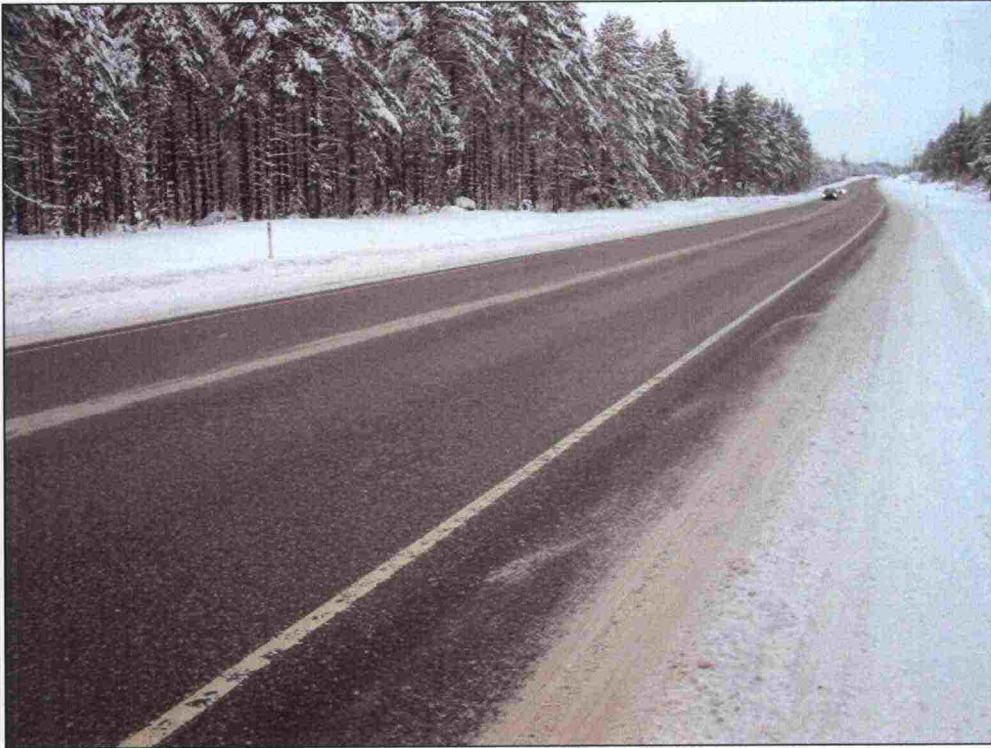
Kuva 2-6. Vertailuosuus valtatie 12 Tillolassa. Pientareiden hoitotasovärimukset ovat alhaisemmat kuin ajoradalla eikä liikenne pidä niitä lumettomina aurosten välillä.

Toinen vertailuosuus on noin 10 km mittainen tiejakso valtatiellä 12 välillä Tillolla – Keltti (kuva 2-6). Osuus on leveäpientareista tietä poikkileikkaukseltaan 13,5/7,5 m. Tien kokonaisleveys on samaa luokkaa kuin välillä leveäkaistatiellä Koskenkylä - Koria, mutta piennarmaalauksin ajorata on tehty kapeammaksi ja pientareet leveämmiksi kuin tutkimusosuudella. Tien liikennemäärä (KVL-2004) on 8 400 ajoneuvoa/vrk.

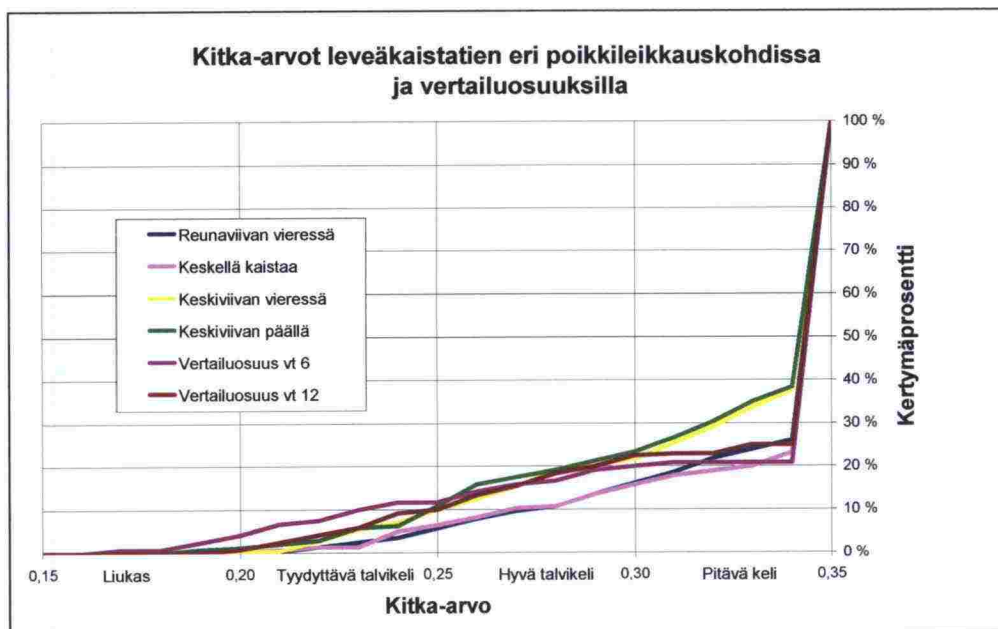
Kuva 5-7. Kitka-arvojen jakautuma eri leveäkaistatien eri poikkileikkauksissa ja vertailuosuuksilla.

Koko mittausaineiston käsittävistä kuvista 5-7 on nähtävissä, että pitävin keli on ollut leveäkaistatiellä ajokaistan keskellä tai reunaviivan vieressä. Keskiviivan päällä tai vieressä kitka-arvot ovat selvästi huonompia, erityisesti välillä 0,30 - 0,34 olevia kitka-arvoja on ollut runsaasti. Vertailuosuuksilla tilanne on ollut huonompi kuin leveäkaistatien ajokaistan keskellä. Kaikkiaan liukkaan kelin (kitka-arvot alle 0,20) osuus on kaikkiaan hyvin vähäinen. Eri-tyisesti alhaisten kitka-arvojen osalta tulee muistaa, että aineisto sisältää myös huonon kelin päivystysmittaukset eikä siten täysin kuvaa koko talven keskimääräistä tilannetta.

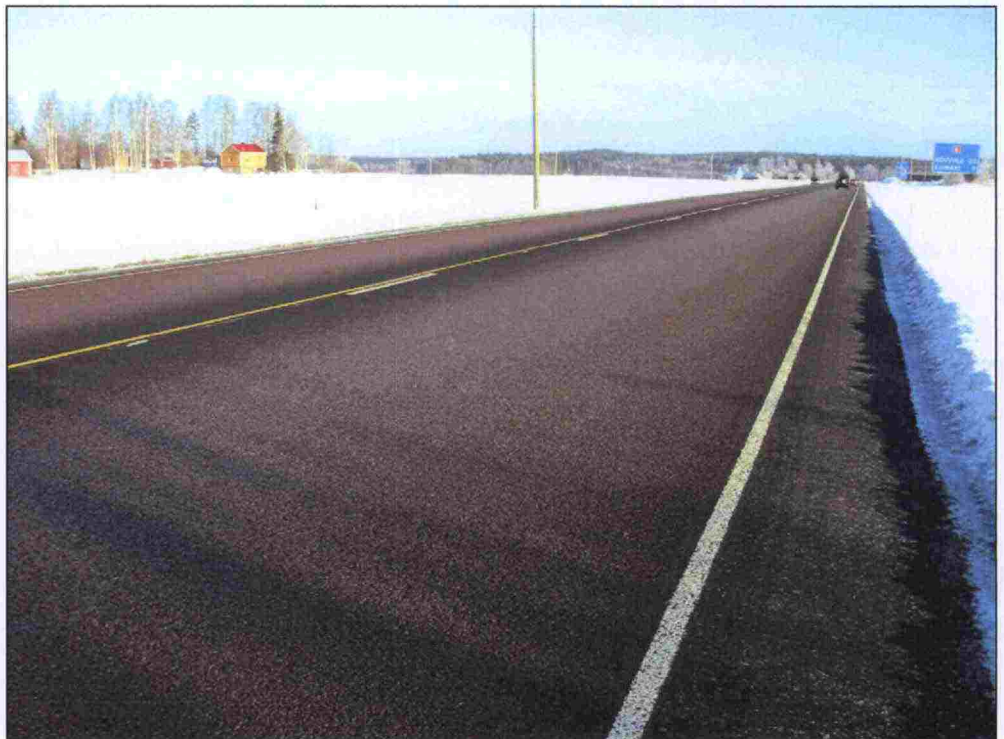
Kuva 5-11. Pääosan talviajasta tienpinta on paljas ja sulkuviivat ovat selvästi havaittavissa. Kuva Kimonkylästä 12.2.2005.

Kolme kuvauspaikkaa (Kimonkylä, Elimäki ja Kukonoja) sijaitsevat keltaisen sulkuviivan alueella. Näissä paikoissa on talven aikana otettu yhteensä 120 kuvaa. Kuvista noin 30 prosenttia on sellaisia, että keltaista sulkuviivaa on vaikea havaita kuvista keskiviivan päälle kertyneen lumipolanteen takia.

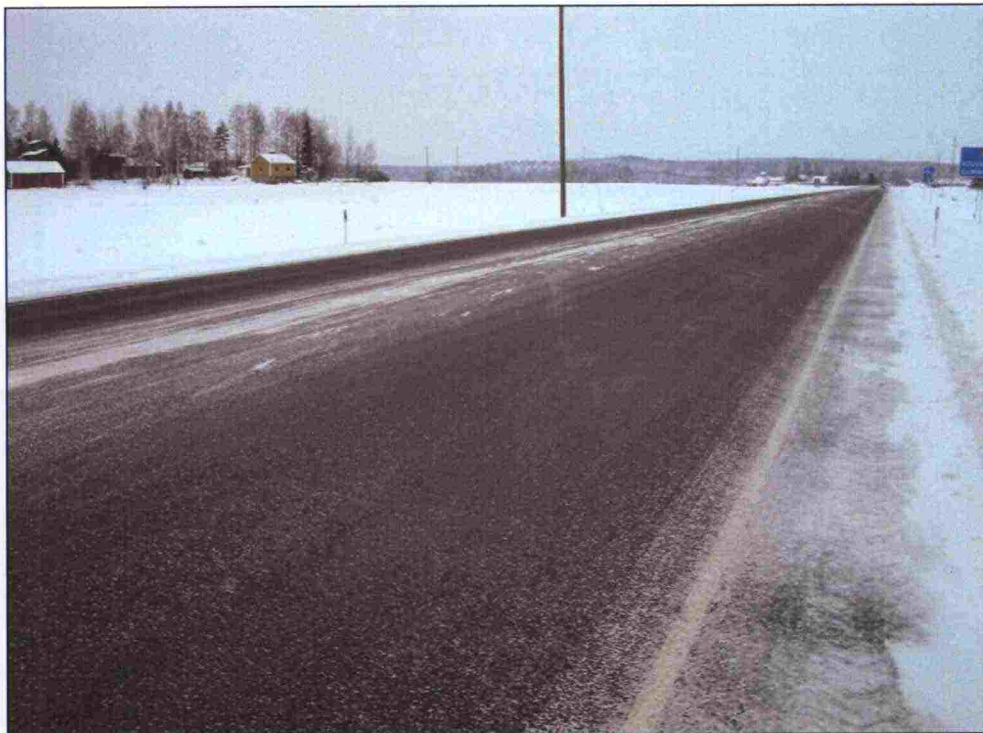
Kuva 5-12. Osan talviajasta (20...30 %) tiellä on lumi- tai jääpolannetta, joka haittaa sulkuviivojen havaitsemista. Kuva Kimonkylästä 28.1.2005.

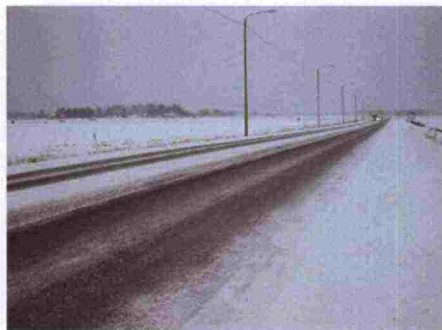
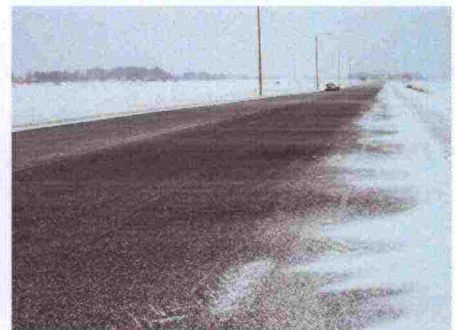
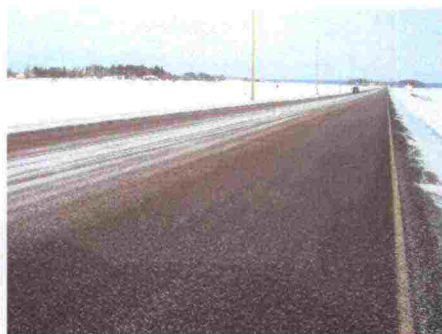
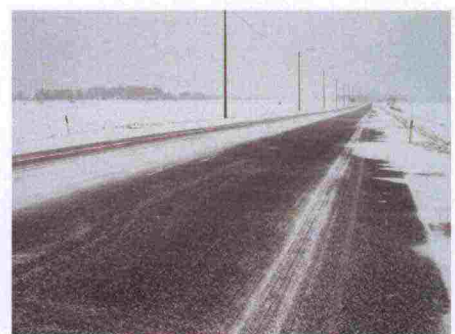
*Kuva 5-13. 21.1.2005, kitka 0,27.*

*Kuva 5-14. 14.2.2005, kitka 0,33.*

*Kuva 5-15. 21.2.2005, kitka 0,35.*

*Kuva 5-16. 17.3.2005, kitka 0,31*

Päivämäärä	Kitka	C°	Kelikuvaus
21.1.2005	0,27	-1	Tiellä irtolunta valleina tai kauttaaltaan, sataa lunta
14.2.2005	0,33	-9	Paljaan näköisellä päällysteellä liukkautta, sataa lunta
21.2.2005	0,35	-7	Tie on paljas (kuiva, kostea tai märkä), ei sada lunta
17.3.2005	0,31	-5	Tiellä irtolunta valleina tai kauttaaltaan, sataa lunta

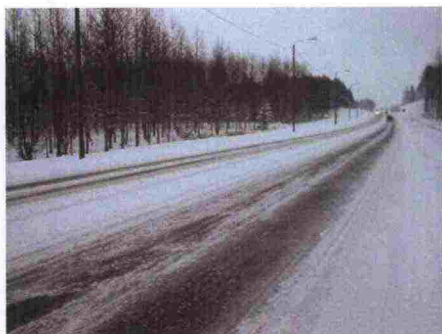
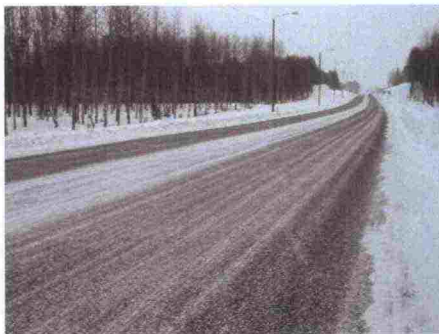
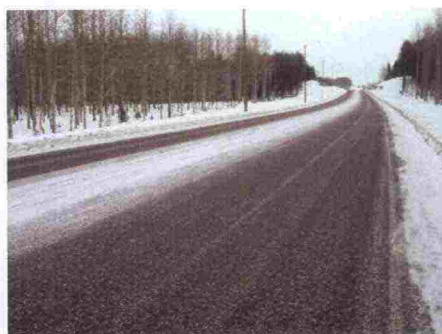
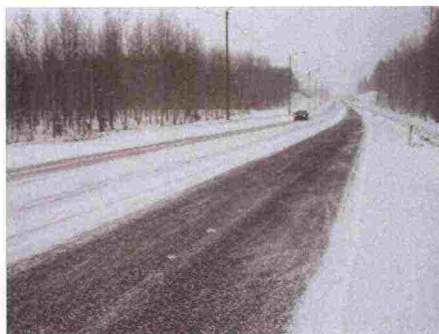
*Kuva 5-17. 21.1.2005, kitka 0,24.*

*Kuva 5-18. 14.2.2005, kitka 0,27.*

*Kuva 5-19. 21.2.2005, kitka 0,29.*

*Kuva 5-20. 17.3.2005, kitka 0,25.*

Päivämäärä	Kitka	C°	Kelikuvaus
21.1.2005	0,24	0	Tiellä irtolunta valleina tai kauttaaltaan, sataa lunta
14.2.2005	0,27	-9	Paljaan näköisellä päällysteellä liukkaita, sataa lunta
21.2.2005	0,29	-6	Paljaan näköisellä päällysteellä liukkaita, ei sada
17.3.2005	0,25	-5	Tiellä irtolunta valleina tai kauttaaltaan, sataa lunta

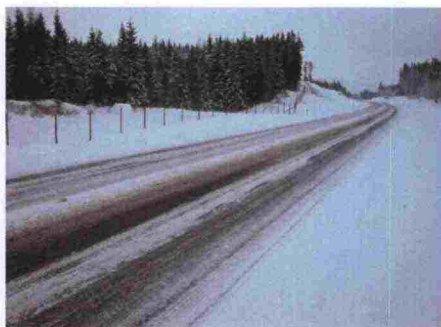
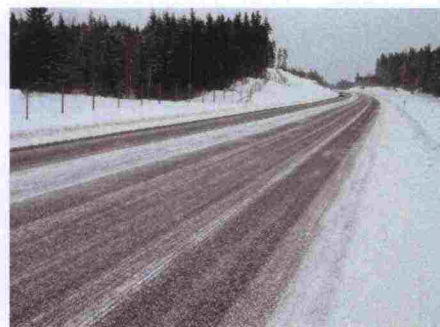
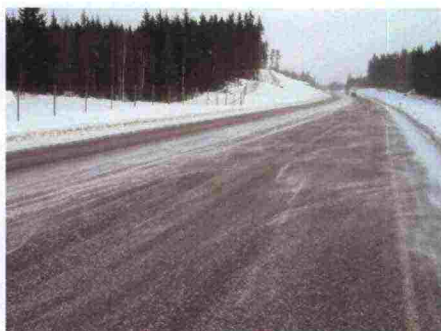
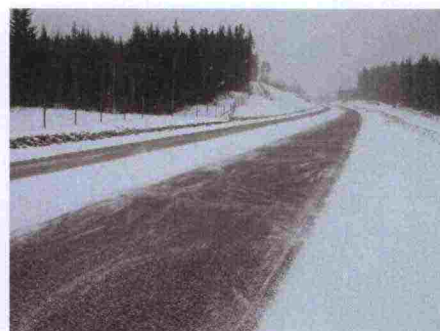
*Kuva 5-21. 21.1.2005, kitka 0,22.*

*Kuva 5-22. 14.2.2005, kitka 0,31.*

*Kuva 5-23. 21.2.2005, kitka 0,31.*

*Kuva 5-24. 17.3.2005, kitka 0,24.*

Päivämäärä	Kitka	C°	Kelikuvaus
21.1.2005	0,22	0	Tiellä irtolunta valleina tai kauttaaltaan, ei sada
14.2.2005	0,31	-8	Paljaan näköisellä päällysteellä liukkautta, ei sada
21.2.2005	0,31	-7	Paljaan näköisellä päällysteellä liukkautta, sataa lunta
17.3.2005	0,24	-6	Tiellä irtolunta valleina tai kauttaaltaan, sataa lunta

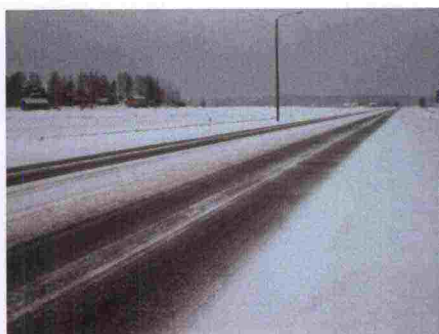
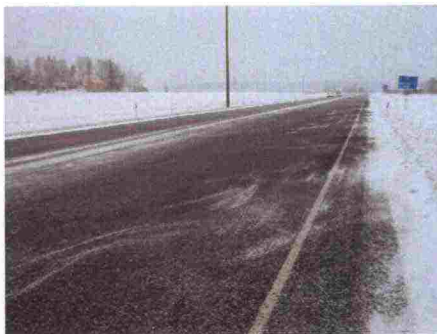
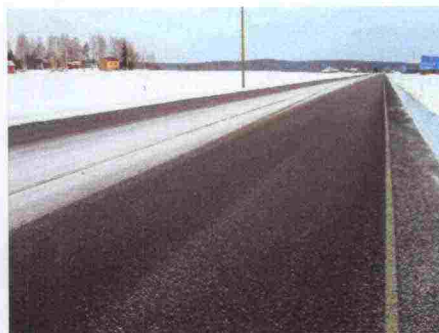
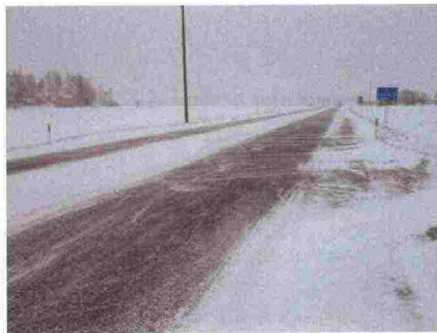
*Kuva 5-25. 21.1.2005, kitka 0,20.*

*Kuva 5-26. 14.2.2005, kitka 0,33.*

*Kuva 5-27. 21.2.2005, kitka 0,34.*

*Kuva 5-28. 17.3.2005, kitka 0,23.*

Päivämäärä	Kitka	C°	Kelikuvaus
21.1.2005	0,20	-1	Tiellä irtolunta valleina tai kauttaaltaan, sataa lunta
14.2.2005	0,33	-8	Paljaan näköisellä päällysteellä liukkautta, sataa lunta
21.2.2005	0,34	-7	Tie on paljas (kuiva, kostea tai märkä), ei sada lunta
17.3.2005	0,23	-5	Tiellä irtolunta valleina tai kauttaaltaan, sataa lunta

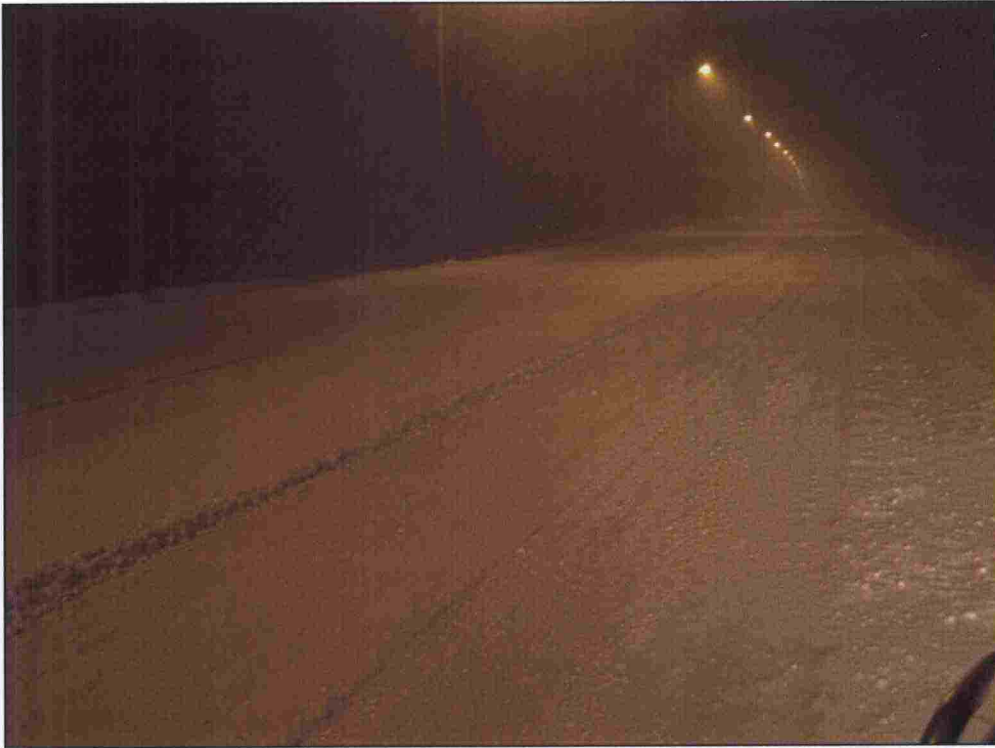
Kuva 6-2. Aamuyöllä 31.1.2005 runsaan lumisateen ja hiljaisen liikenteen aikana tien pinta oli kokonaan lumenpeitossa Lapinjärvellä (tieto-osoite 6/120/1315).
